Adviesbureau ir. J.G. Hageman B.V.

# Onderzoek naar oorzaak bezwijken parkeergarage MPB1 Eindhoven Airport

4 oktober 2017  
Patrice de Vos

In opdracht van BAM Bouw en Techniek is een onafhankelijk onderzoek uitgevoerd naar de oorzaak van het gedeeltelijk bezwijken van een deel van de betonconstructie van de in aanbouw zijnde parkeergarage MPB1 bij Eindhoven Airport

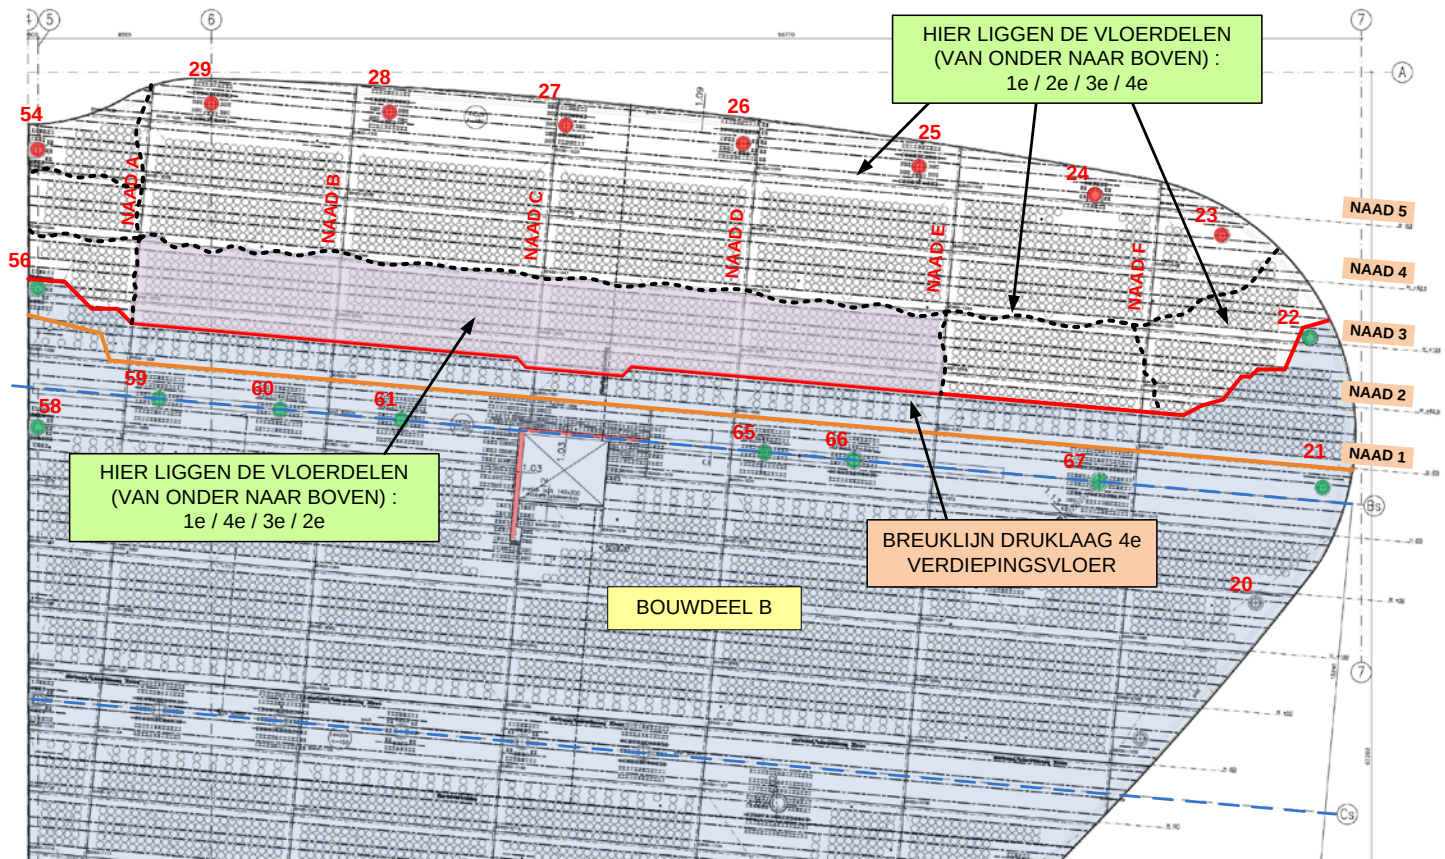
Omvang van de schade: 4e verdiepingvloer

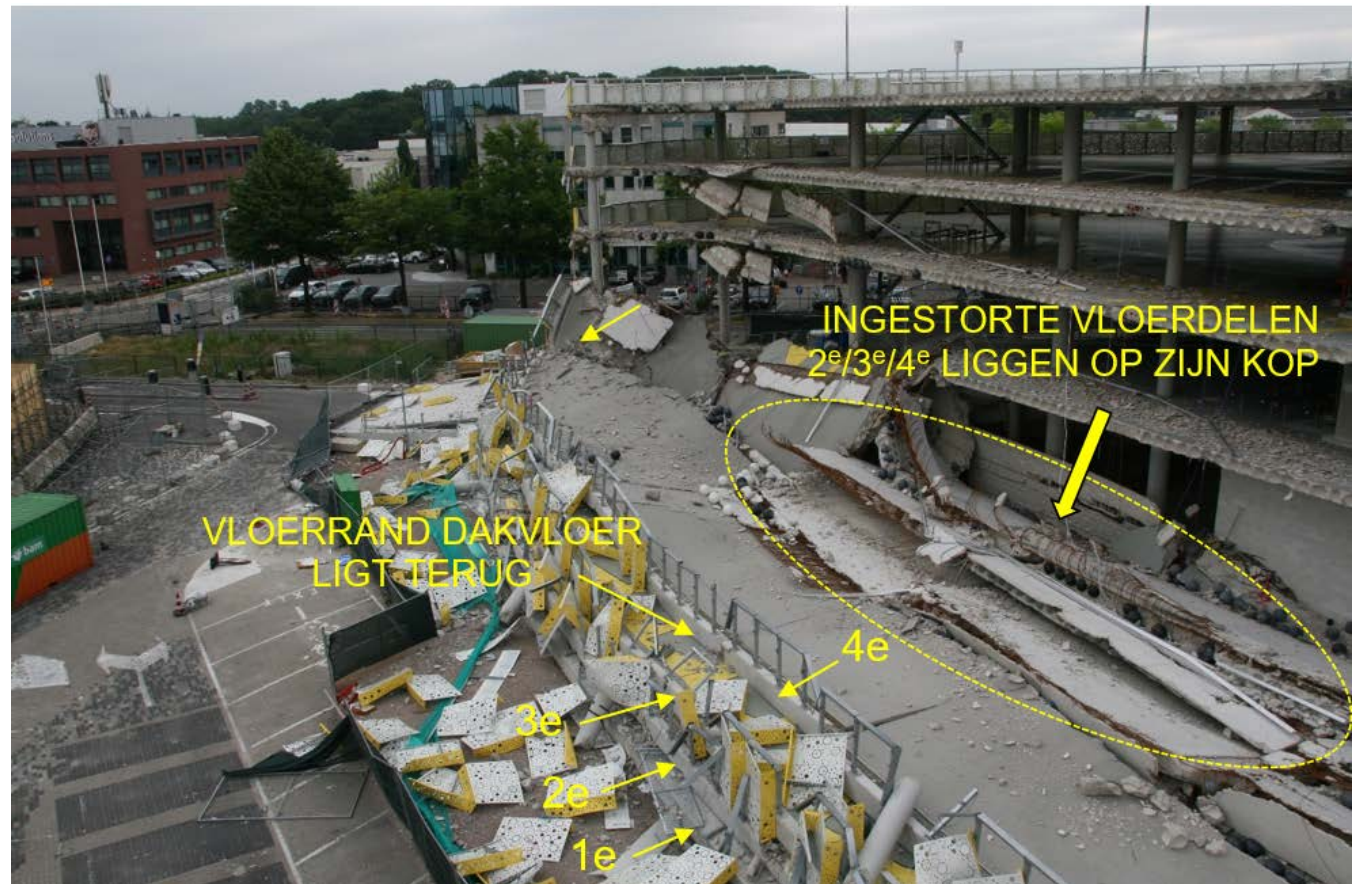
- Een aantal vloerdelen ligt 'op zijn kop'

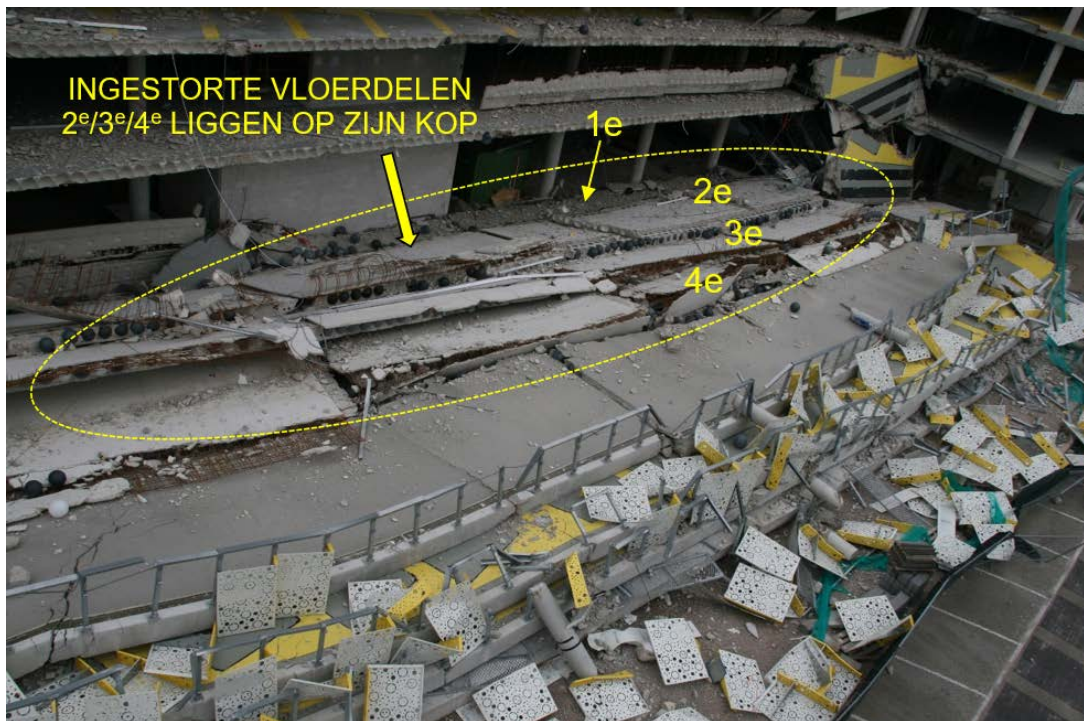
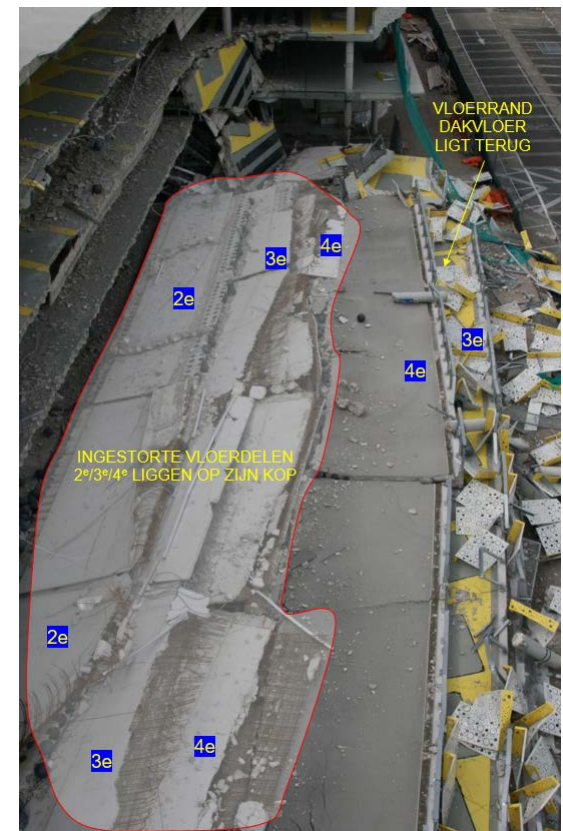
- Een aantal vloerdelen ligt 'op zijn kop'
- Geen aanwijzing voor ponsgedrag nabij 'gevelkolommen'

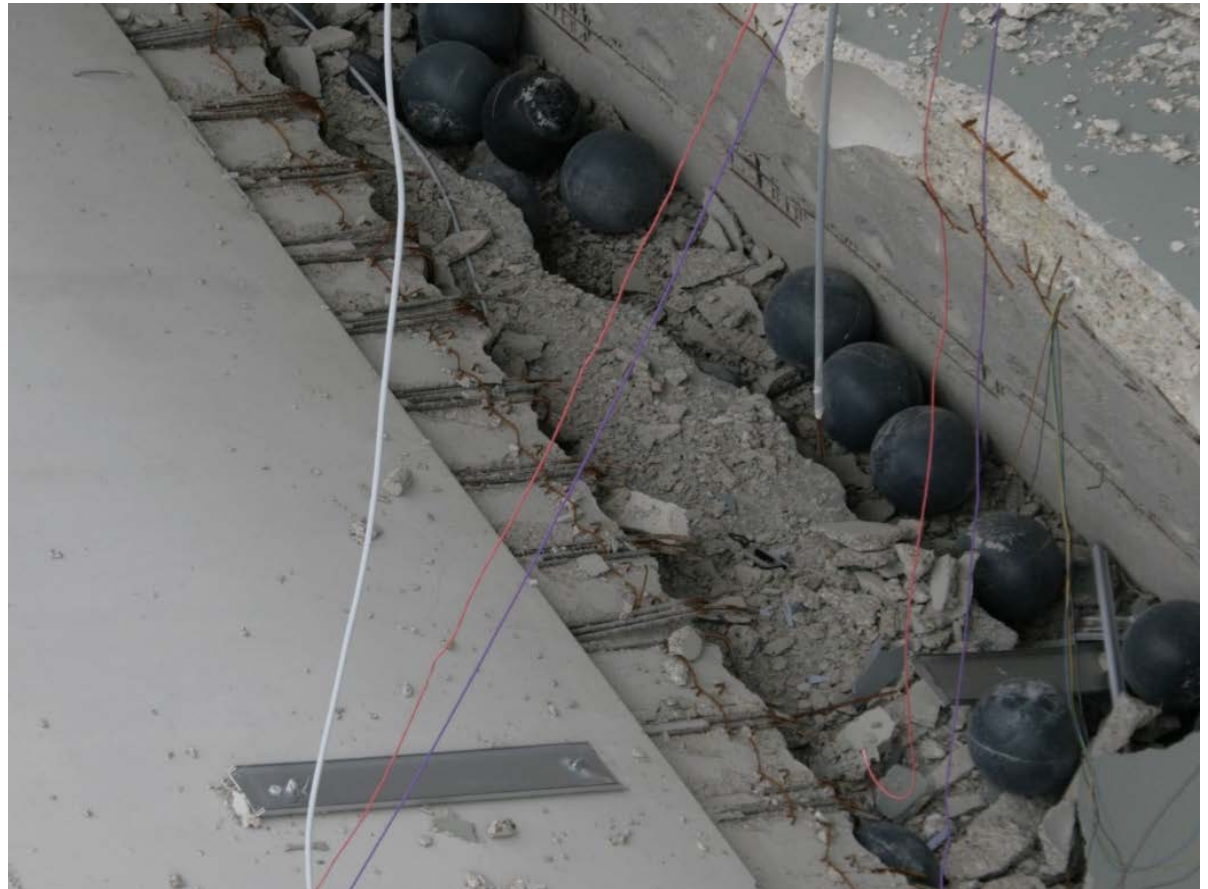
*Breuklijn in de vloer – onderzijde vloer met uitstekende koppelwapening en de druklaag*

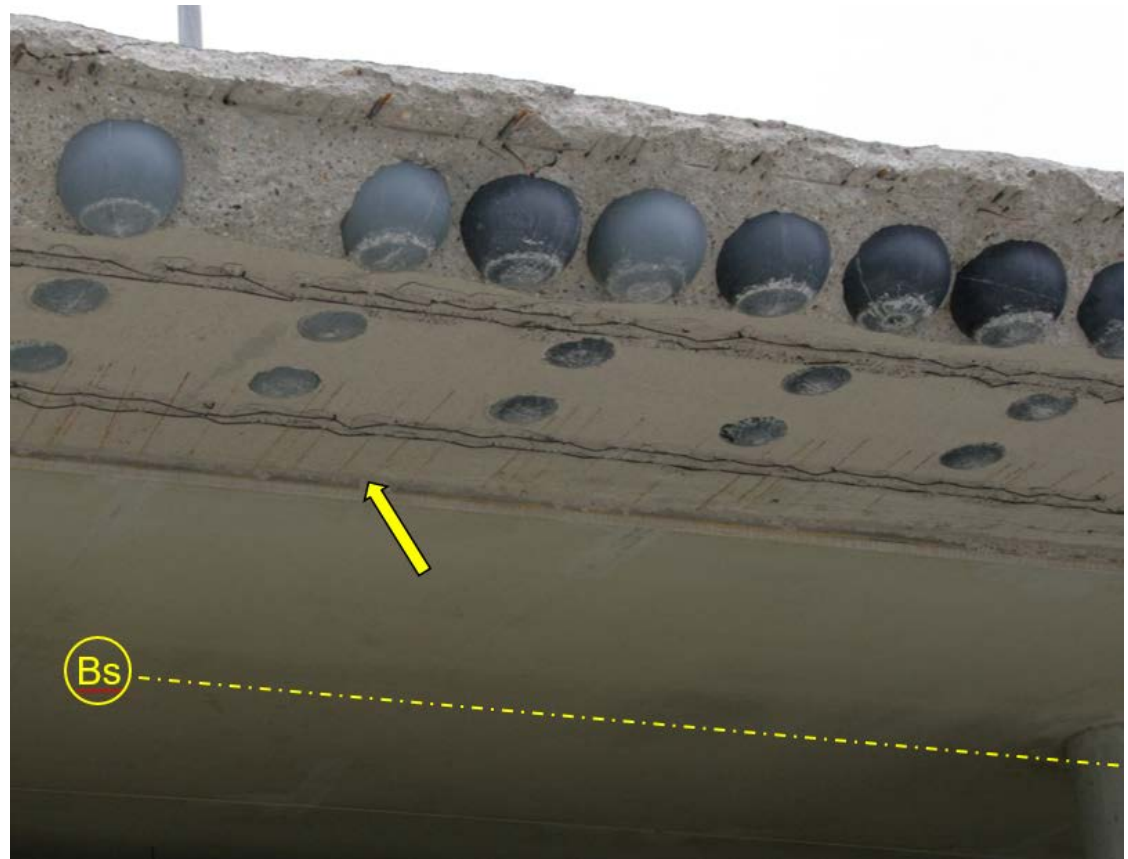
*Koppelwapening in de druklaag is duidelijk zichtbaar*

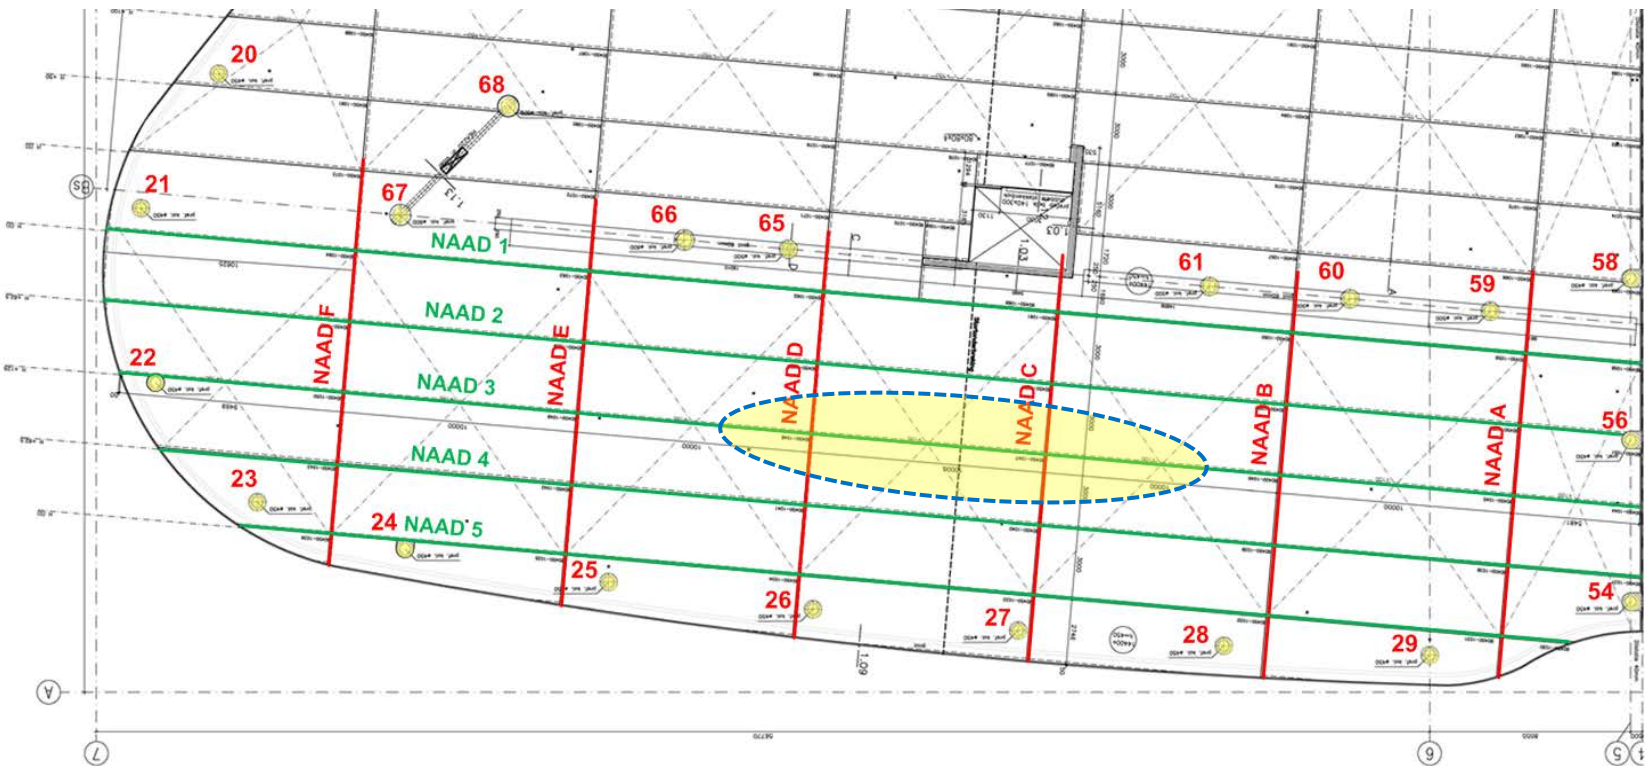
*De instorting is begonnen bij naad 3 van de dakvloer  
waarschijnlijk tussen naad C en naad D*

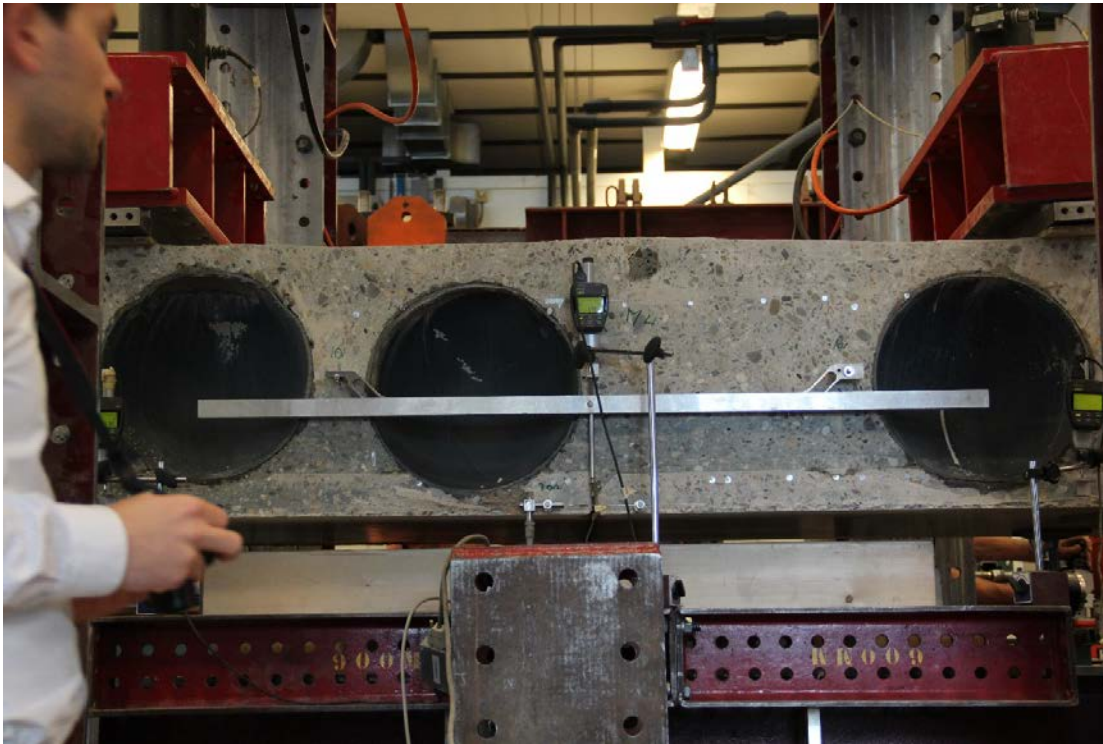
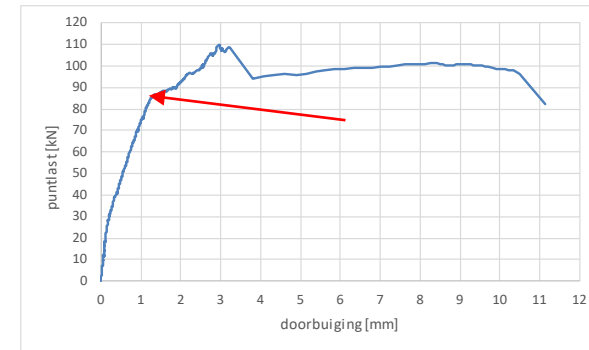
Eerste niet-lineaire gedrag in de vorm van scheurvorming tussen rechter breedplaat en de druklaag bij een puntlast van 88,1 kN ieder (1436 s)

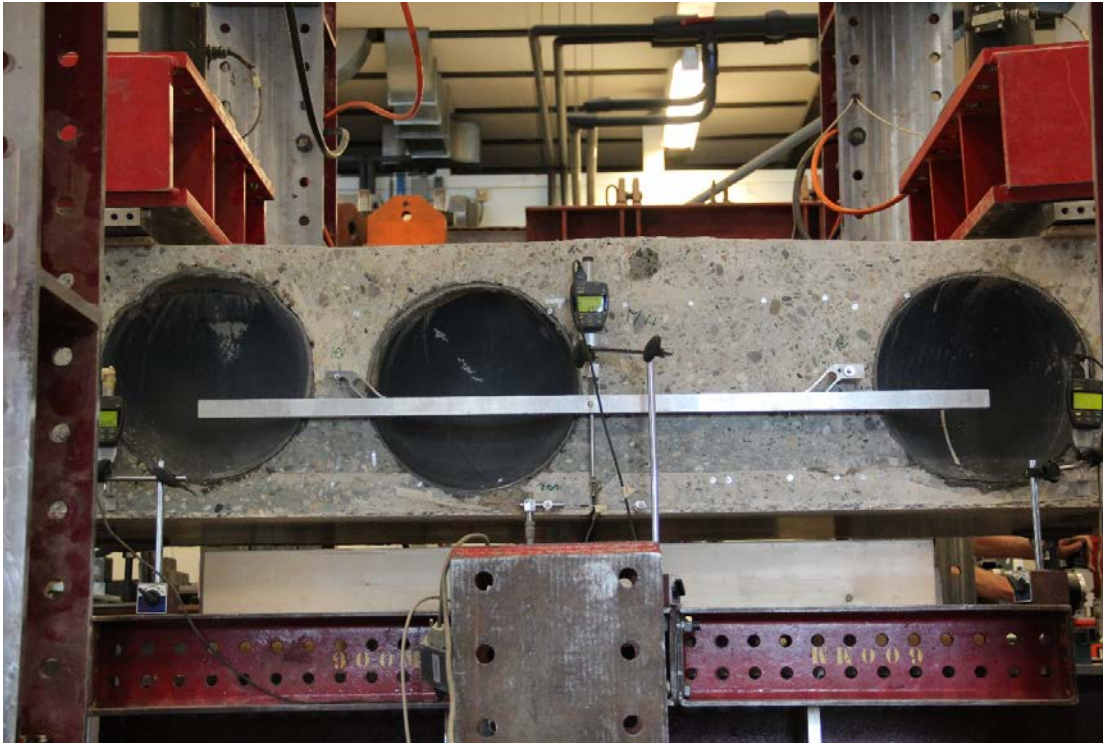
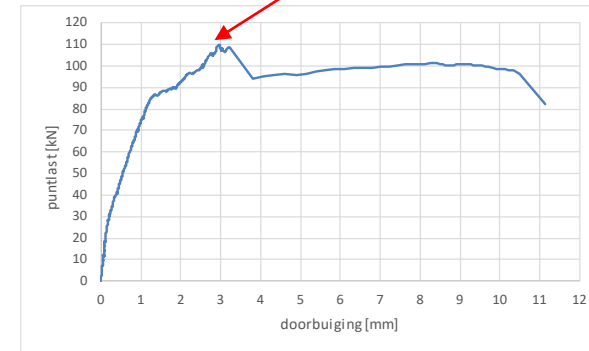
Situatie juist voor de maximale belasting van 109,9 kN, scheurvorming is iets verder doorgezet maar de scheurwijdte is nog beperkt (1808 s)

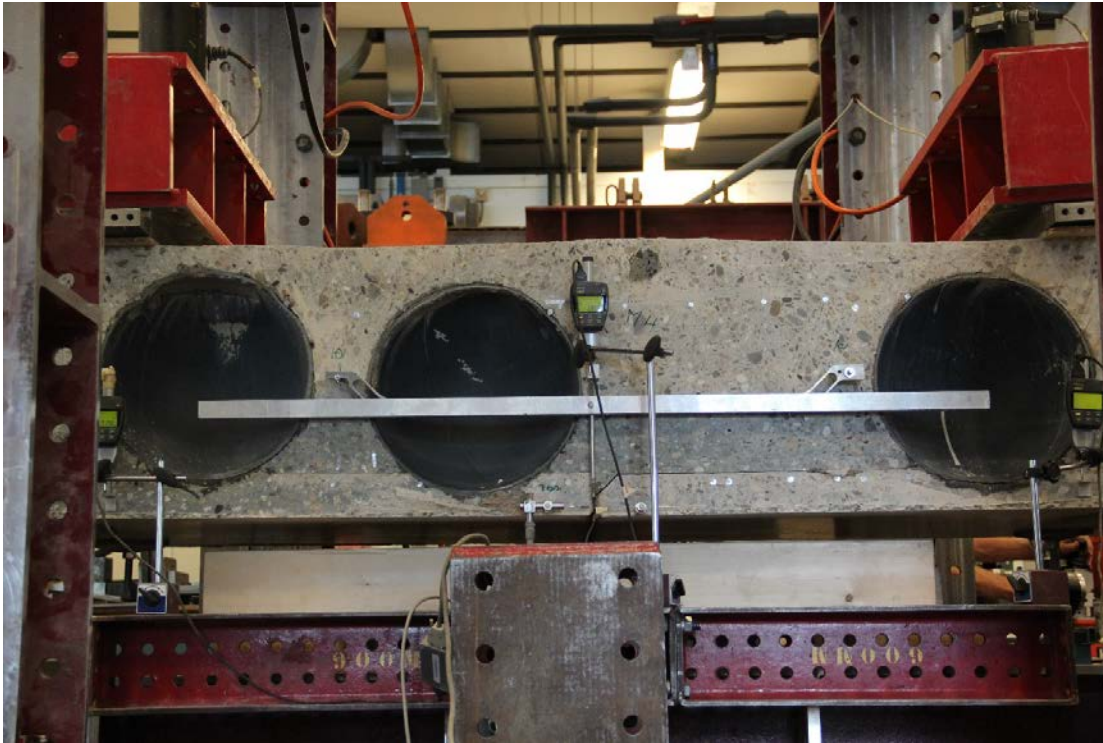
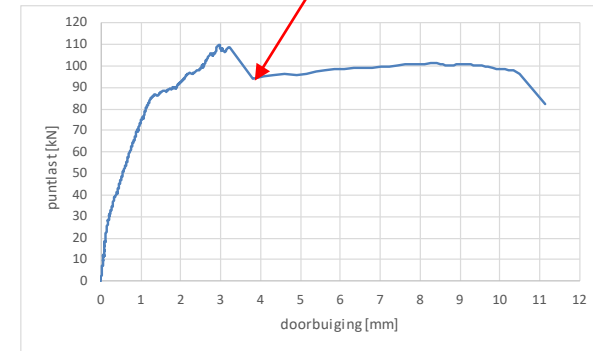
Belasting is teruggevallen tot 95,7 kN en de scheur is verder ontwikkeld (1867 s)

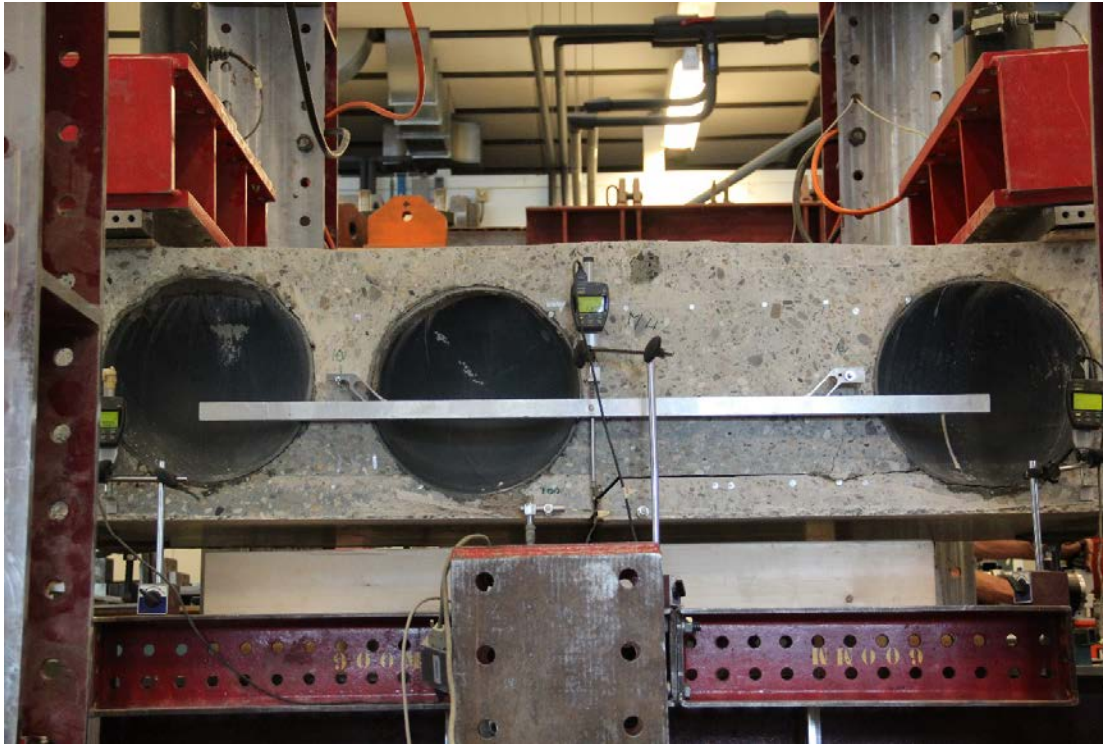
De belasting is toegenomen tot 101 kN op het moment dat de tralieligger uit de rechter breedplaat wordt getrokken (1882 s)

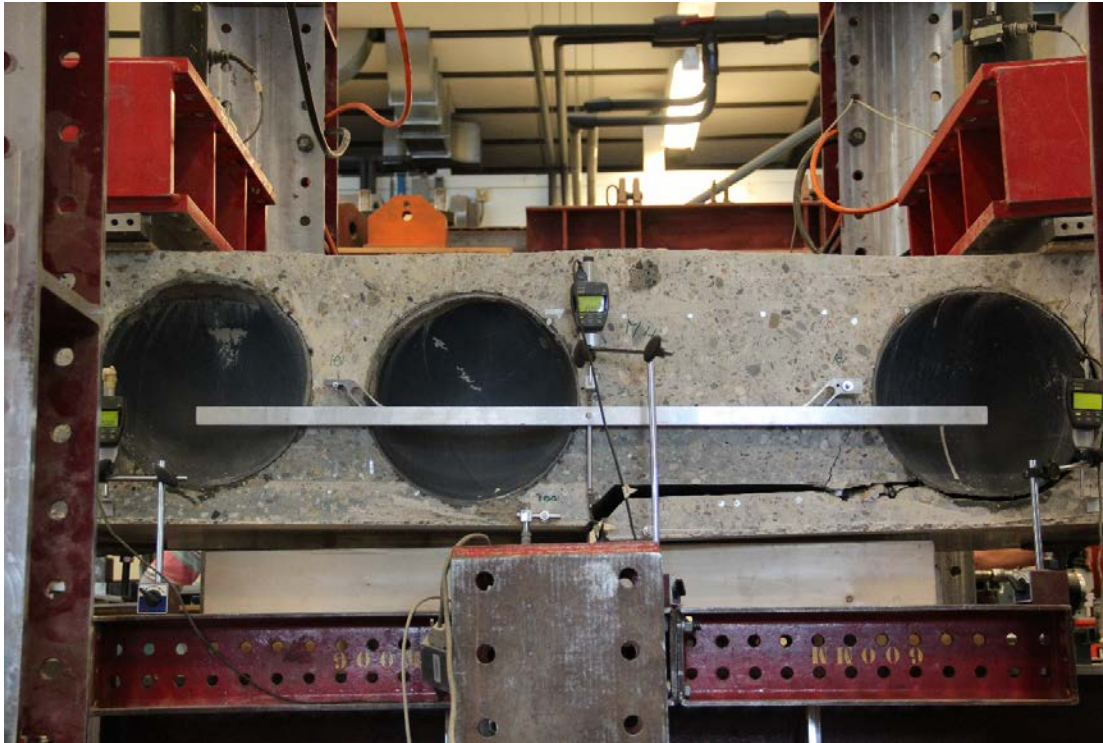
Het proefstuk is bezweken, de belasting is teruggevallen (1922 s)

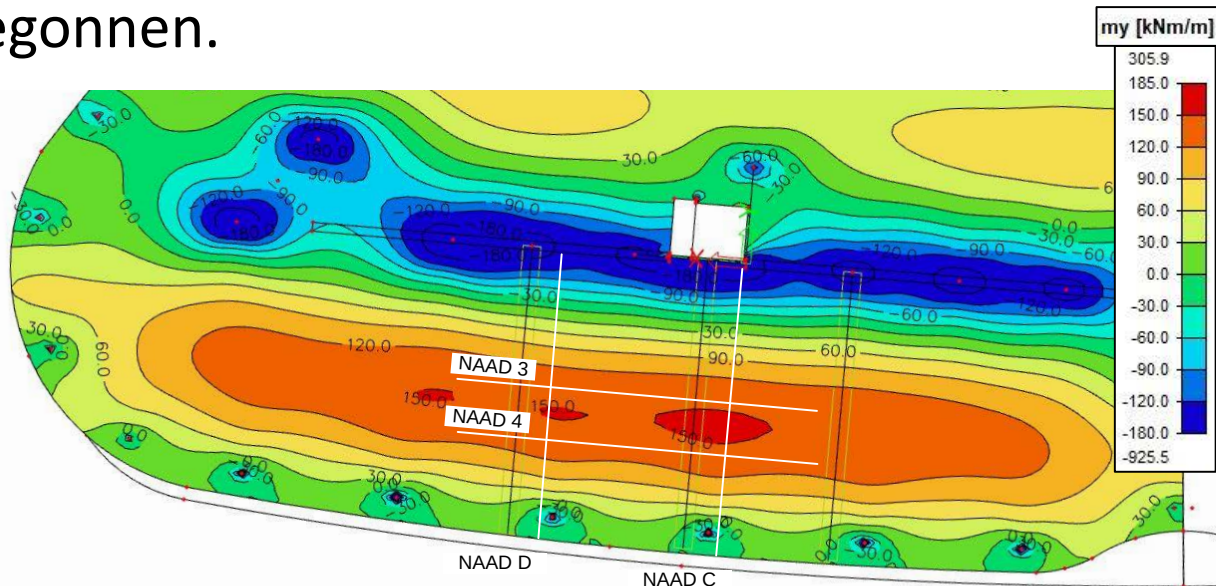
- In de dakvloer treden ten gevolge van het gewicht van de constructie momenten op die van een gelijke orde van grootte zijn als de weerstand van de constructie bij naad 3.
- De locatie met het gebrek aan momentweerstand valt samen met de plaats waar de instorting zeer waarschijnlijk is begonnen.

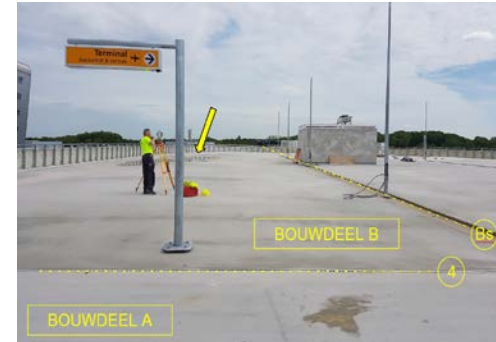
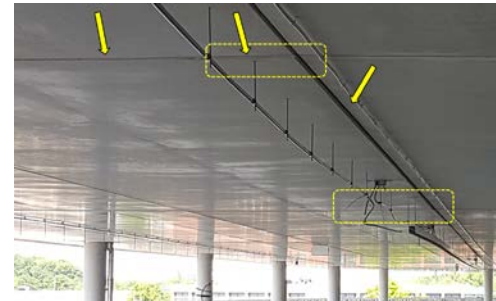
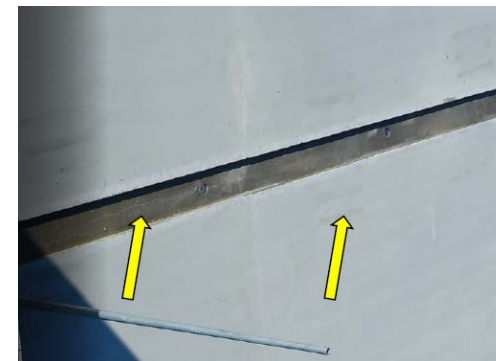
- Bij deze momenten zal in de constructie schade ontstaan en treedt herverdeling van de inwendige krachten op.
- Dat dit is gebeurd, blijkt uit:
  - doorbuiging / plassen op het dak;
  - wijde voeg ter plaatse van naad 3 onder dakvloer;
  - scheurvorming in dakvloer (en andere vloeren) boven de middenkolommen.

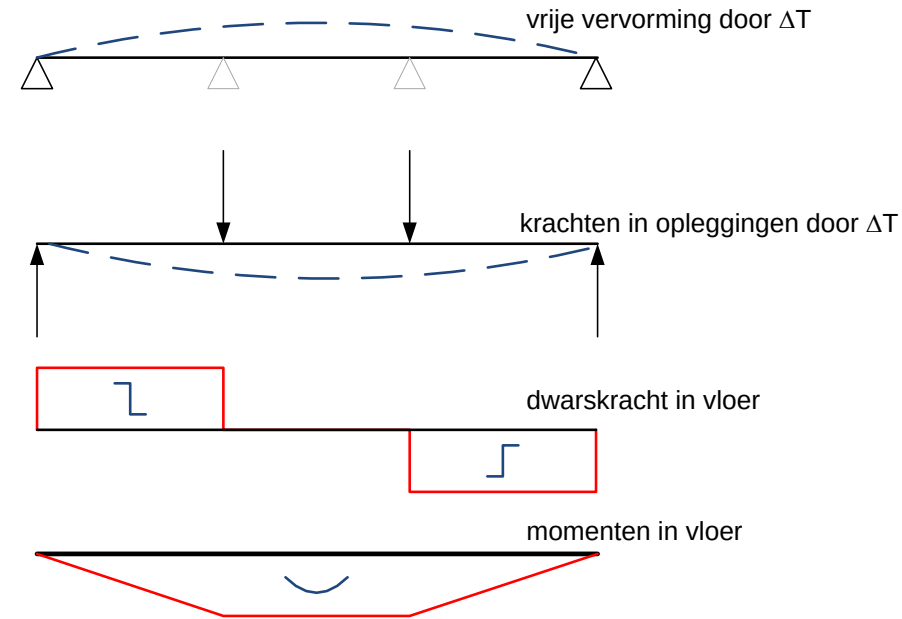
- Op 27 mei 2017 was het mooi weer met veel zonneschijn. Hierdoor werd de dakvloer aan de bovenzijde warm (gradiënt) en zou hij willen opbollen;
- Dit werd door de verbinding met de kolommen verhinderd, zodat extra momenten in de dakvloer ontstonden;
- Het mooie weer was de omstandigheid waarbij het gebrek aan momentweerstand tot uiting kwam en de dak vloer is bezweken.
