# ONDERZOEK NAAR HET GEDEELTELIJK INSTORTEN VAN PARKEERGARAGE P1 EINDHOVEN AIRPORT

ir. Gerrie Dieteren, ir. Huibert Borsje – Stufib vergadering 4 oktober 2017

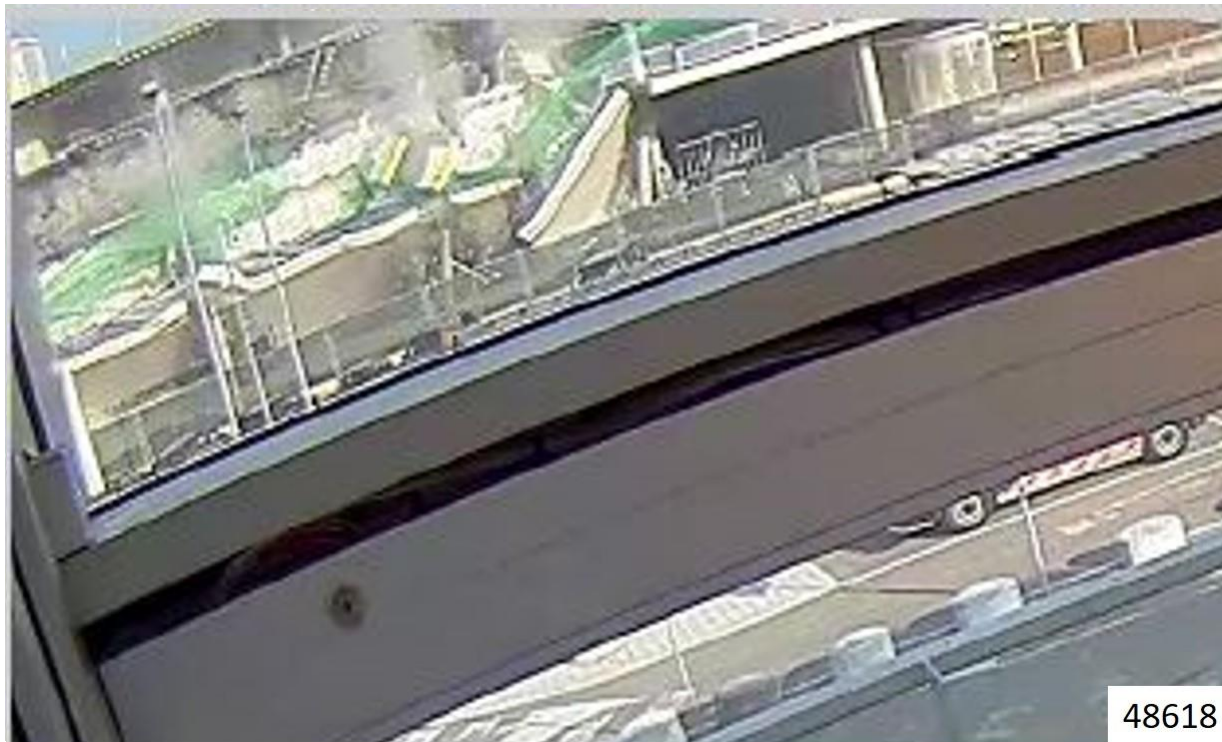
## ANALYSE VAN DE INSTORTING

- › Verklaring van vier getuigen - unaniem:
  - › Instorting vond plaats van boven naar beneden

- › Opnamen beveiligingscamera's:
  - › Gebouw slechts gedeeltelijk zichtbaar
  - › Bevestiging van verklaring getuigen

- › Vloeren draaien omlaag om buitenste kolomrij

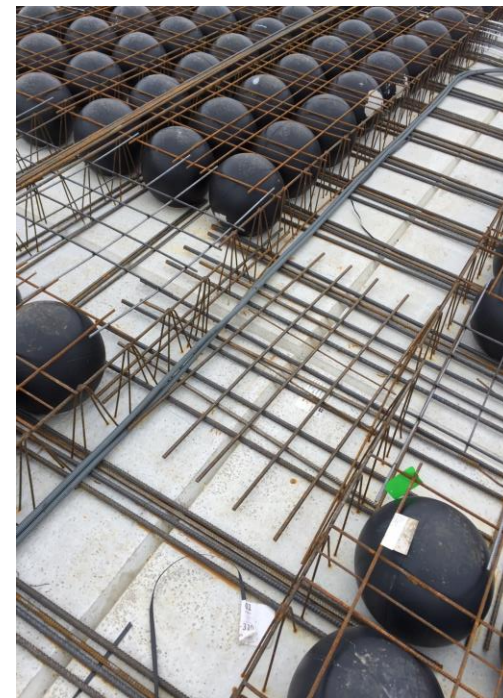
Uitvoering:

- › **Koppelstaven liggen gebundeld / dicht bij elkaar**
  - › → onvoldoende omhulling → minder effectief
- › **Constructief gezien is betonsterkte bij “schrikken” maatgevend**
  - › → bij onvoldoende betonsterkte resulteert schrikken in onthechting van het aansluitvlak tussen ter plaatse gestort beton aan prefab schil => blijvende sterktereductie
- › **Breedplaatvloeren in zelfverdichtend beton zonder nabewerking**
  - oppervlakte classificatie “glad” of “zeer glad”?
- › **Tralieliggers relatief ver van rand gelegen**
  - effectiviteit tralieliggers mogelijk lager dan in ontwerpformules aangehouden
- › **Verankeringsdiepte tralieliggers**
  - › → effectiviteit tralieliggers bij dekking <  $\emptyset$

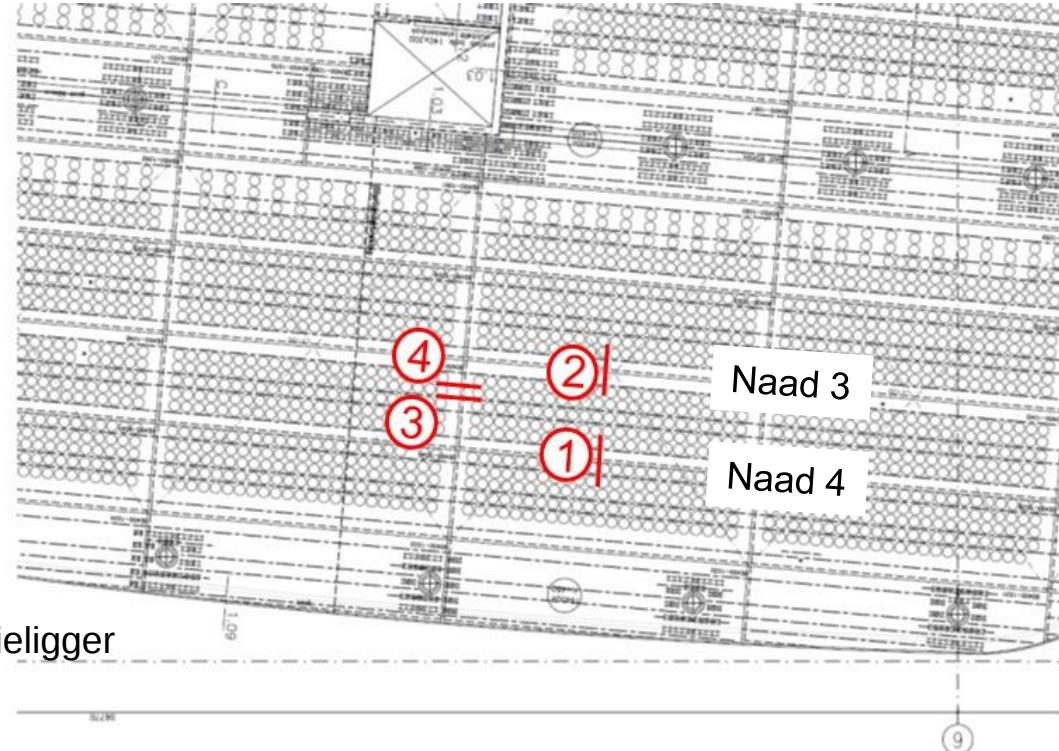
- › 1: Naad 4 (2 bollen in toetsvlak)
- › 2: Naad 3 startpunt bezwijken (1 bol)

- › 3: Toetsvlak met mogelijke bijdrage tralieligger
- › 4: Toetsvlak zonder bijdrage tralieligger

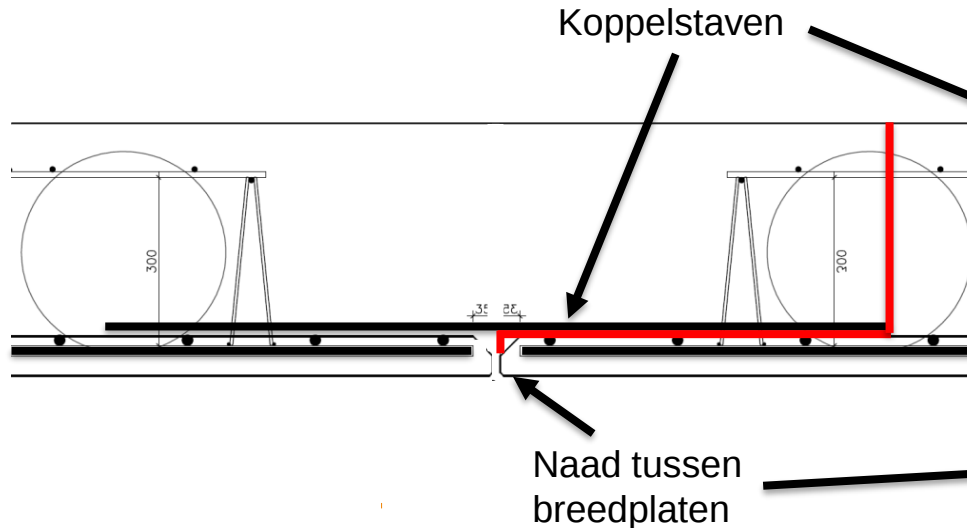
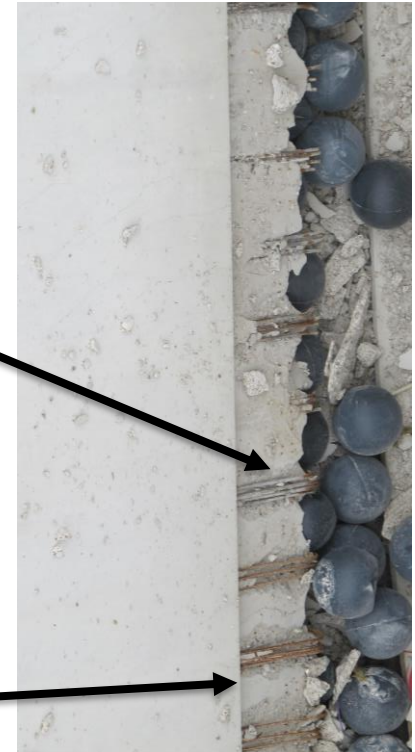
## START VAN DE INSTORTING IN MIDDELSTE LANGSNAAD

- › Van de twee genoemde mechanismen was de sterkte van het aansluitvlak (2) maatgevend
- › De sterkte van het aansluitvlak voldeed niet aan de geldende normen (NEN-EN 1992-1-1 en aanvulling hierop voor bollenplaatvloeren via CUR Aanbeveling 86)
- › Beoordeling situatie ten tijde van de instorting (exclusief veiligheidsfactoren):
  - › Het falen van het aansluitvlak onder aanwezige belasting (permanent en temperatuur) was zeer goed mogelijk
- › Sterk bepalende factor voor de sterkte van het aansluitvlak was het gebruik van zelfverdichtend beton voor de breedplaten én het niet opruwen van dat beton

- › Aansluitvlak ter plaatse gestort beton aan niet-opgeruwd, zelfverdichtend beton van breedplaat was niet in staat om optredende belasting op te nemen → breedplaat scheurt los
- › Aan einde koppelstaven gaat scheur verticaal omhoog → vloer bezwijkt

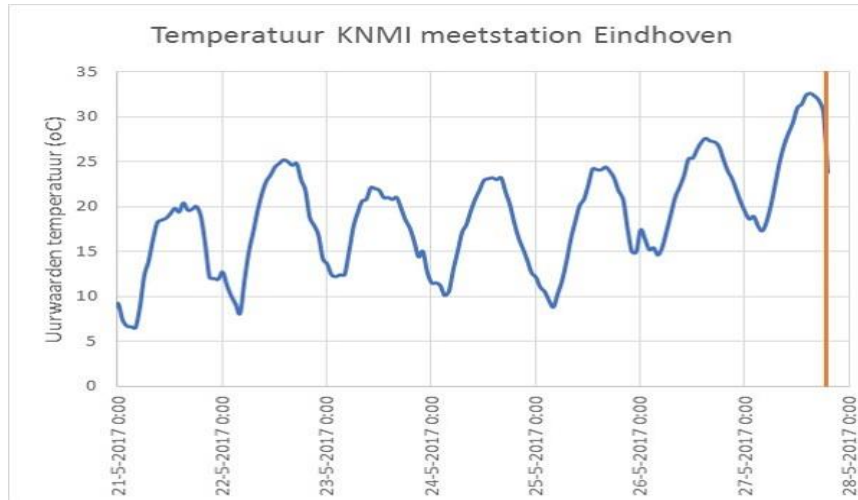
# TRIGGER - TEMPERATUURBELASTING

- › 27 mei was de warmste dag sinds het storten van de vloer van de 4e verdieping
- › Zoninstraling resulteert in temperatuursverschil over de dikte van de vloer
- › Dit temperatuursverschil resulteert in extra trekspanningen in de onderzijde van de vloer
- › De extra trekspanningen zullen de trigger zijn geweest voor de instorting
