Adviesbureau ir. J.G. Hageman B.V.

# Onderzoek naar oorzaak bezwijken parkeergarage MPB1 Eindhoven Airport

4 oktober 2017  
Patrice de Vos

In opdracht van BAM Bouw en Techniek is een onafhankelijk onderzoek uitgevoerd naar de oorzaak van het gedeeltelijk bezwijken van een deel van de betonconstructie van de in aanbouw zijnde parkeergarage MPB1 bij Eindhoven Airport

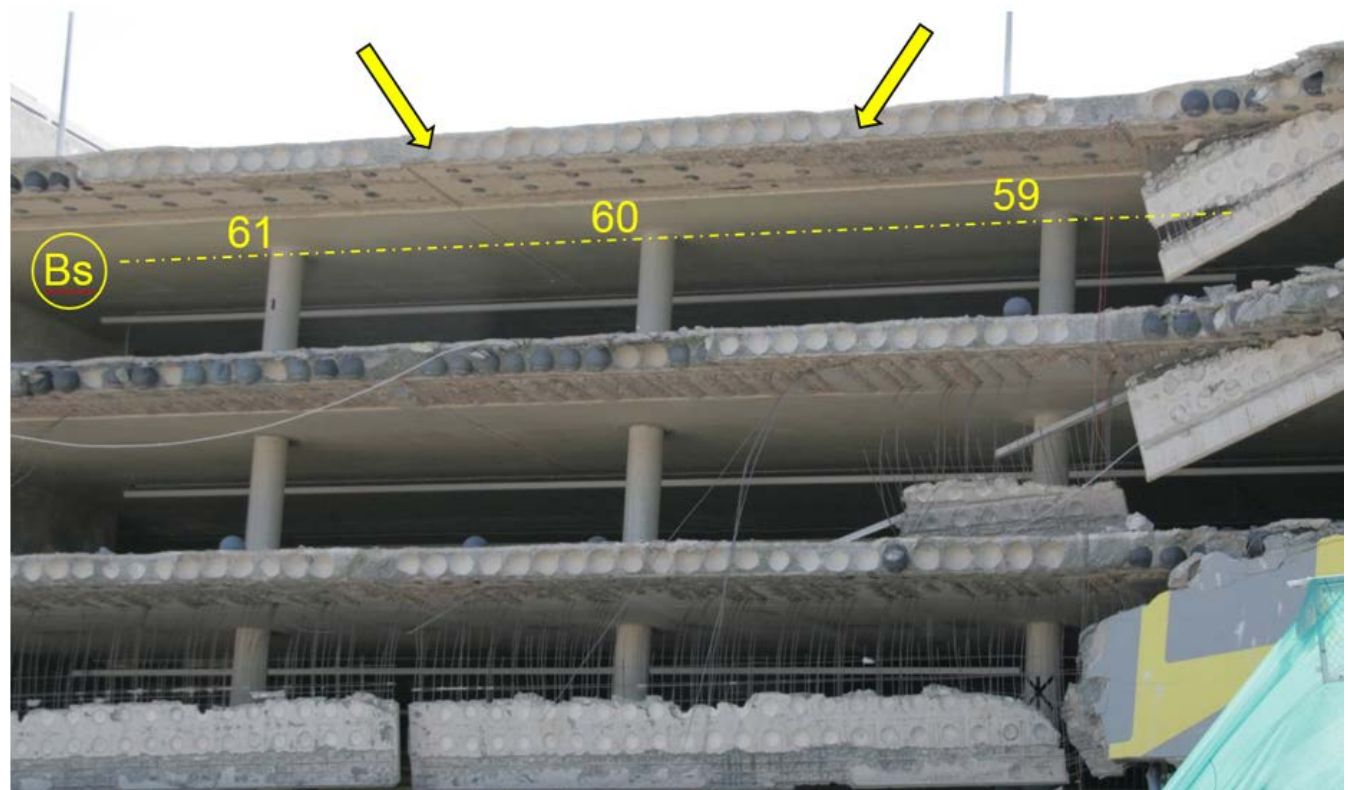
# Dwarskracht

- De huidige breuklijn – de laatste met het maximale aantal bollen – is kritisch ten aanzien van de dwarskrachtcapaciteit

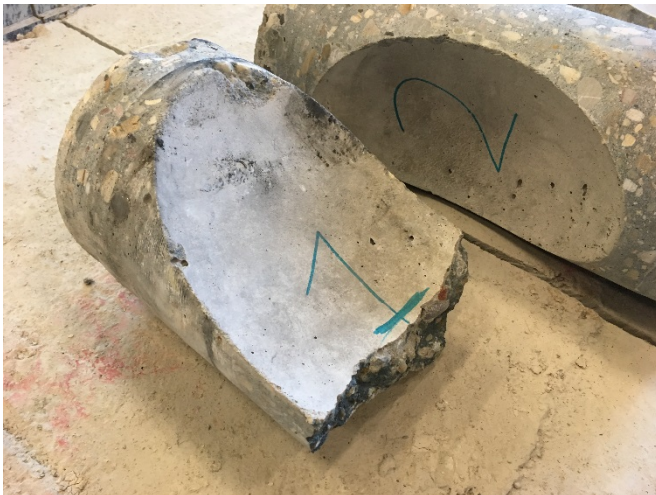
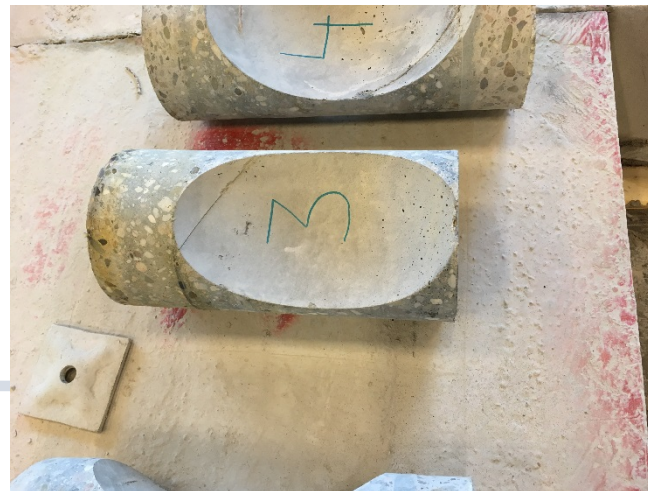
- Een toets op hoofdtrekspanningen in de ongescheurde toestand leert dat in de doorsnede met de maximale dwarskracht een kleine scheur kan ontstaan;
- Wel kan daarna, vanwege de toenemende effectieve breedte van de doorsnede, een evenwichtstoestand worden gevonden;
- Er zijn op verzoek van Opzeeland 4 boorkernen geboord in het gebied met maximale dwarskrachten.

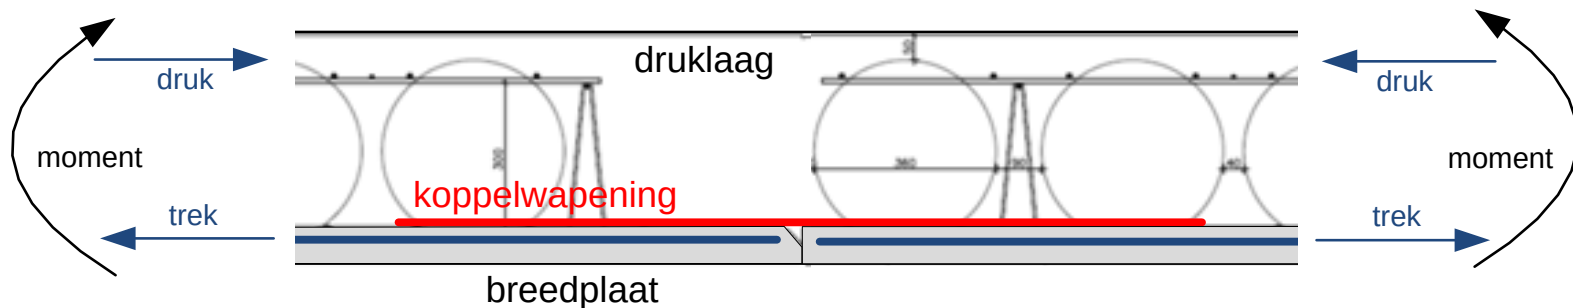
Principe detail van de vloer bij een naad in de breedplaat:

Momentweerstand ter plaatse van de naad kan worden bepaald door:

- *de treksterkte van de koppelwapening (ontwerp uitgangspunt);*
- *verankeringscapaciteit van (gebundelde) koppelwapening die direct op de breedplaat is geplaatst;*
- *afschuifsterkte aansluitvlak tussen breedplaat en druklaag.*

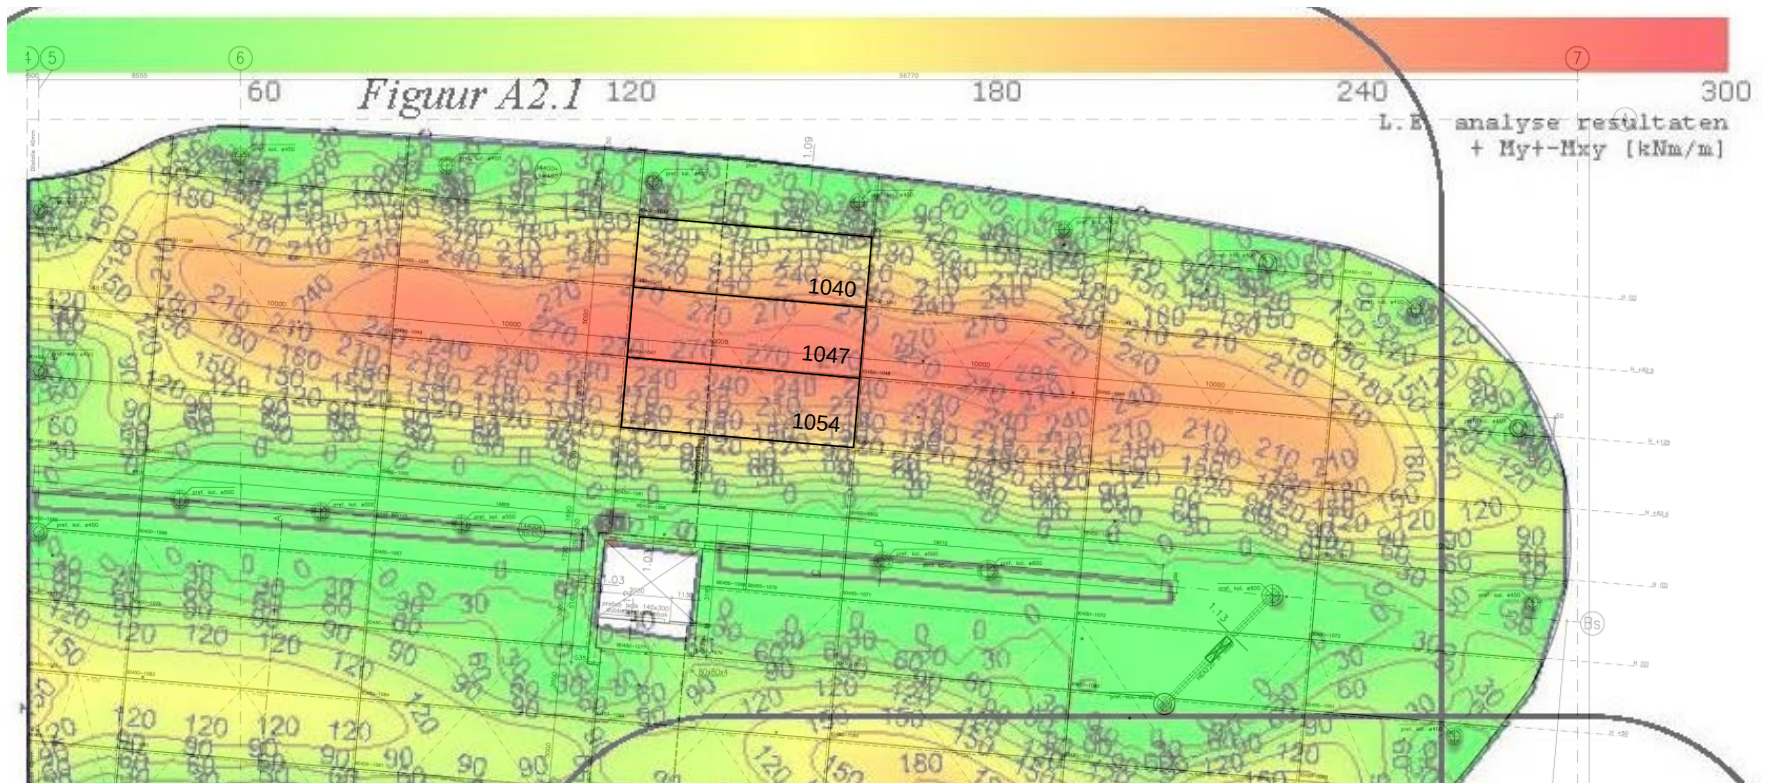
## Kritische locatie in de dakvloer (deel B)

- In de dakvloer treden ten gevolge van het gewicht van de constructie momenten op die van een gelijke orde van grootte zijn als de weerstand van de constructie bij naad 3.
- De locatie met het gebrek aan momentweerstand valt samen met de plaats waar de instorting zeer waarschijnlijk is begonnen.

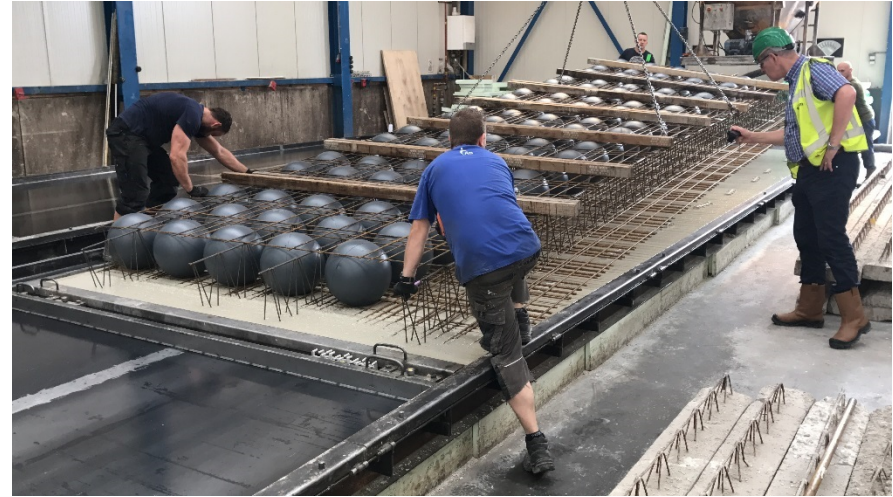
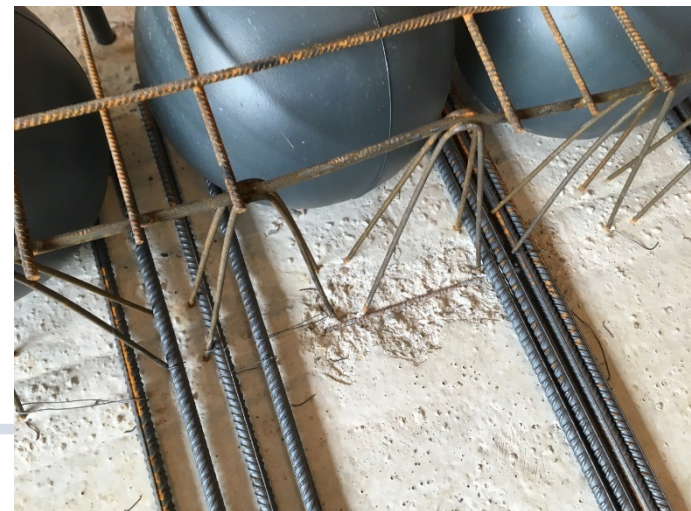
Bij het hijsen van de platen in Vianen is beperkte schade ontstaan.

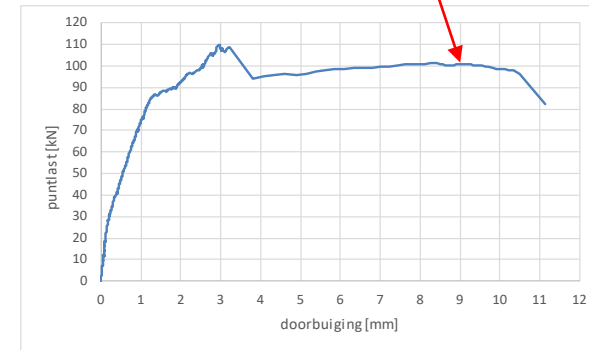
De belasting is toegenomen tot 101 kN op het moment dat de tralieligger uit de rechter breedplaat wordt getrokken (1882 s)

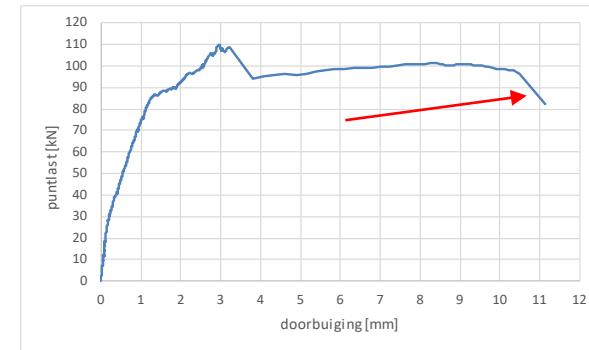
Het proefstuk is bezweken, de belasting is teruggevallen (1922 s)

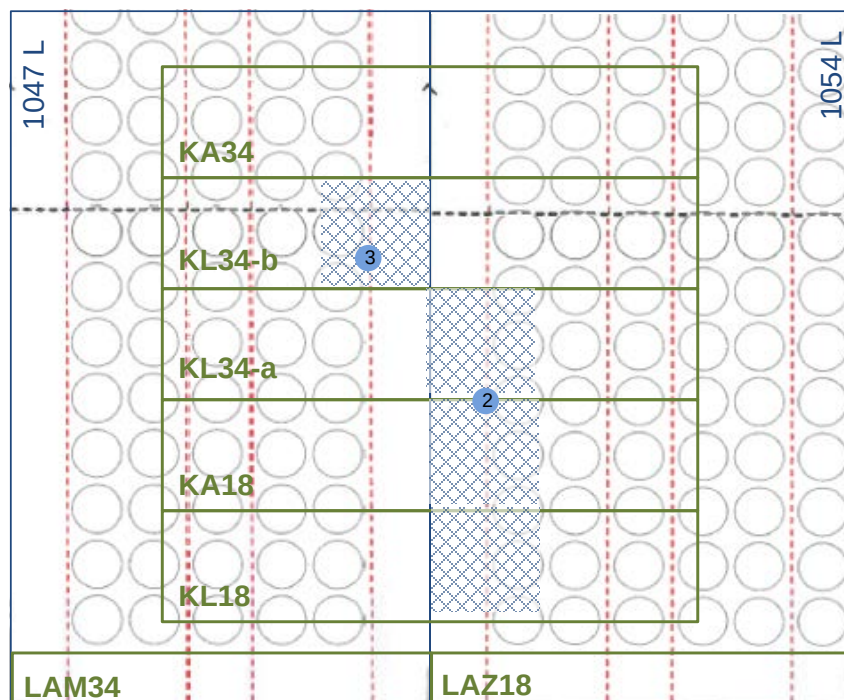
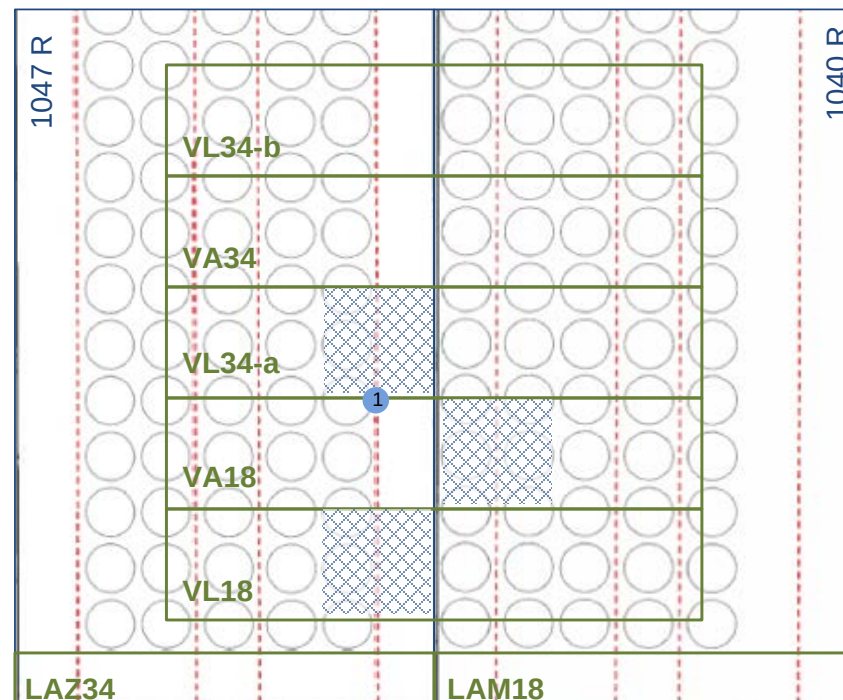
## Bezwijkvlakken en locatie schade

- Bezwijken vindt bij alle proefstukken op een zelfde wijze plaats, de capaciteit van het aansluitvlak is maatgevend;
- De maximale last van de proefstukken varieert tussen 94 kN en 120 kN;
- Het lijkt alsof de variaties zoals
  - o aanwezigheid van de knik bij naad 3 (1047-1054)
  - o hoeveelheid en detaillering van de koppelwapening
  - o druksterkte van het betongeen significante invloed hebben op de grootte van de bezwijklast;

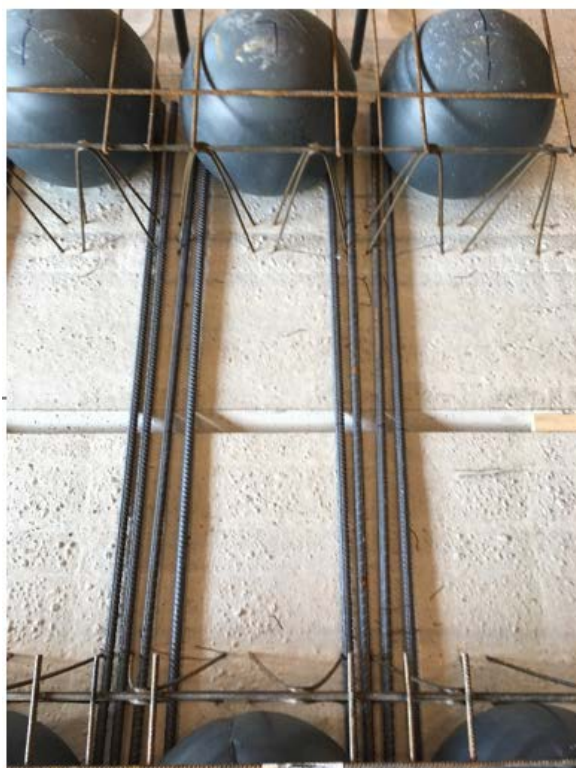
figuur A-10 Proefstuk KL18  
1054 boven / 1047 onder

Bezwijkvlakken bepaald door  
de ruwheid van de breedplaten
