# ONDERZOEK NAAR HET GEDEELTELIJK INSTORTEN VAN PARKEERGARAGE P1 EINDHOVEN AIRPORT

ir. Gerrie Dieteren, ir. Huibert Borsje – Stufib vergadering 4 oktober 2017

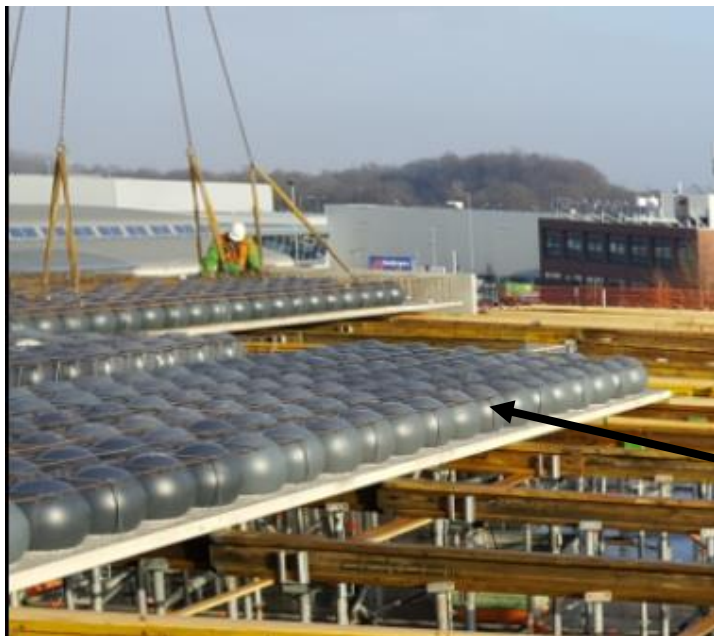
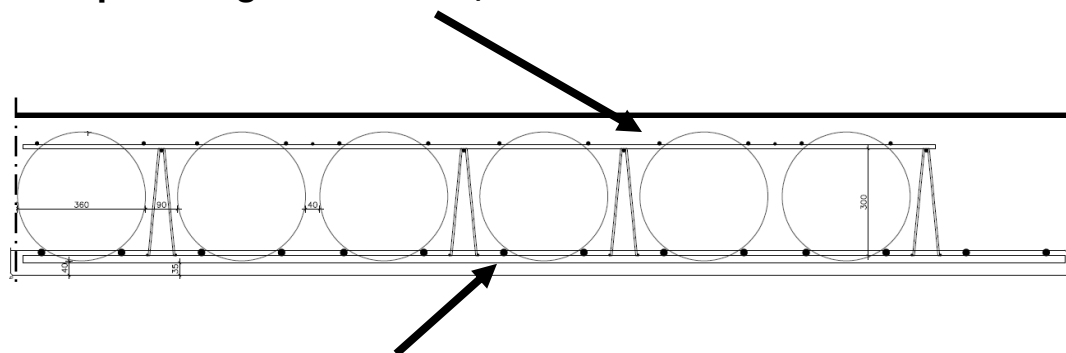
## OPBOUW VAN DE CONSTRUCTIE - BOLLENPLAATVLOER

Ter plaatse gestort beton; totale vloerdikte 450 mm

Geprefabriceerde breedplaat van zelfverdichtend beton met daarin kunststof bollen

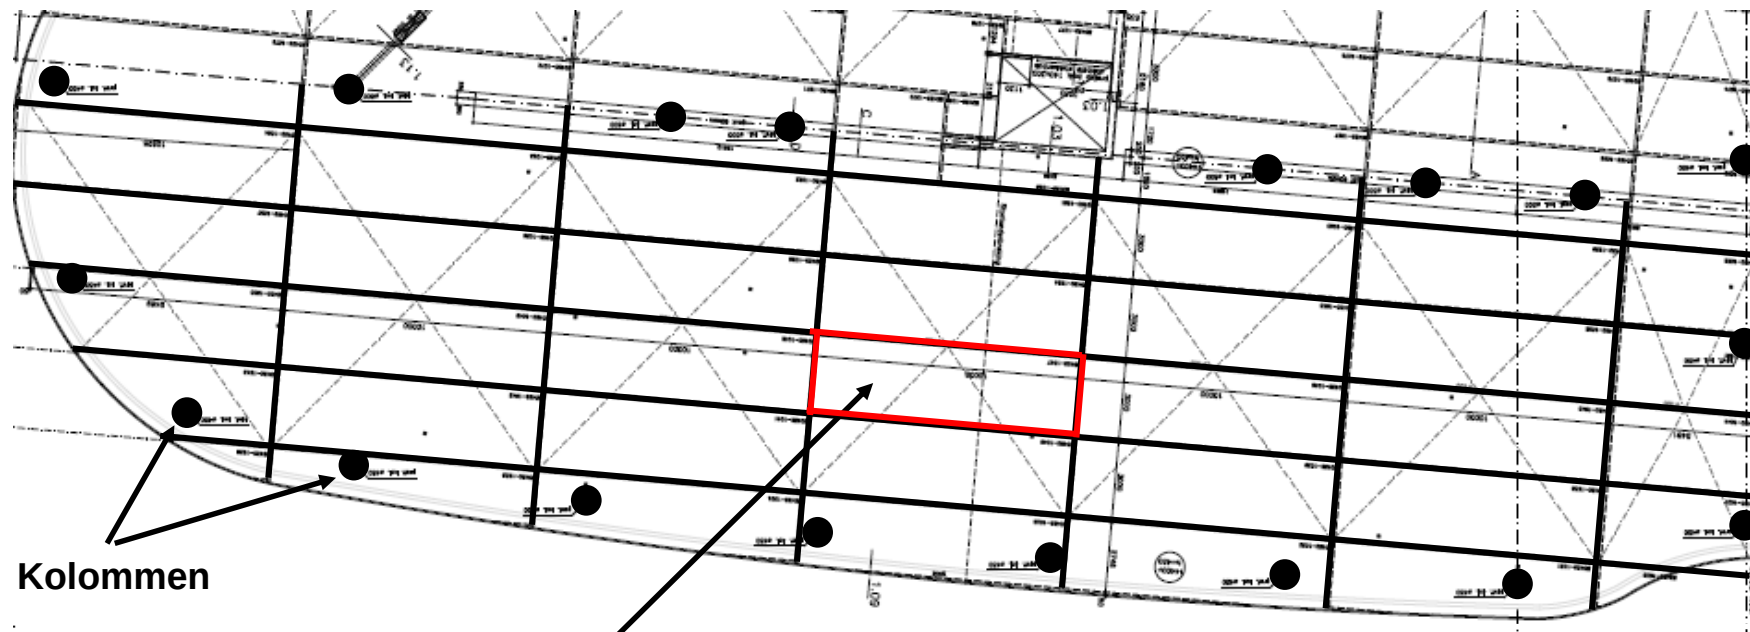
# OPBOUW VAN DE CONSTRUCTIE - BOLLENPLAATVLOER

Dilatatie

Kolommen

Breedplaten van 10x3 m<sup>2</sup>

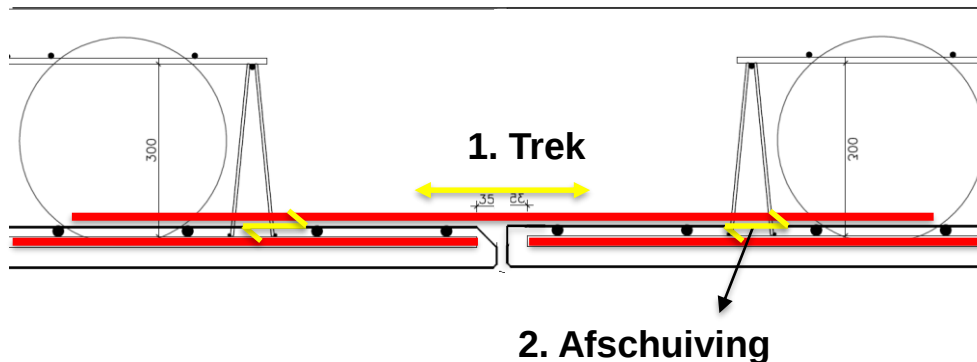
# CONSTRUCTIEVE ANALYSE MIDDELSTE LANGSNAAD

› Krachtsoverdracht van de ene breedplaat naar de andere:

1. Verankeringslengte van koppelstaven (“Trek”)
  - Koppelstaven moeten voldoende overlap hebben met wapening in breedplaten
2. Krachtsoverdracht vanuit wapening in breedplaat naar koppelstaven (“Afschuiving”)
  - Aansluiting van breedplaat aan ter plaatse gestort beton moet voldoende sterk zijn

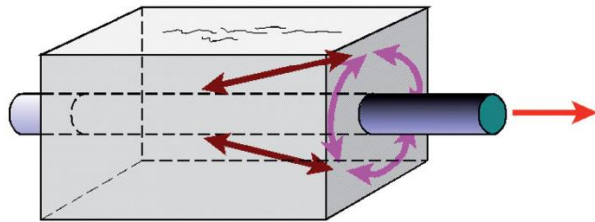
Fig. 1. Splitting mode of bond failure

- › Verankeringslengte koppelstaven/overlappingslas in ontwerp berekend voor normale situatie, d.w.z. een in éénmaal gestorte betondoorsnede:
  - › Staven volledig omhuld met beton
  - › Te koppelen staven in één laag aangebracht
  - › Te koppelen staven gelijkmatig verdeeld over de breedte

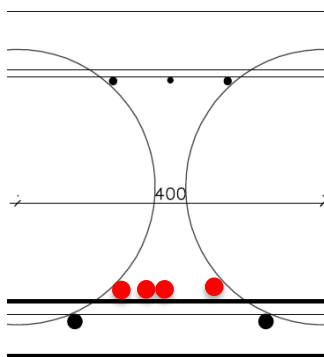
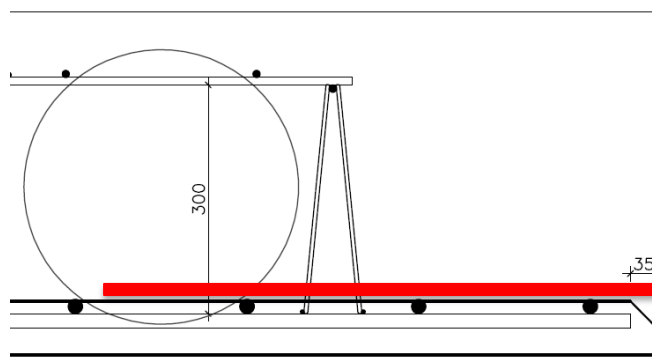
# CONSTRUCTIEVE ANALYSE - OVERLAPPINGSLASSEN

Breedplaatvloer met bollen:

Ontwerp:

Uitvoering:

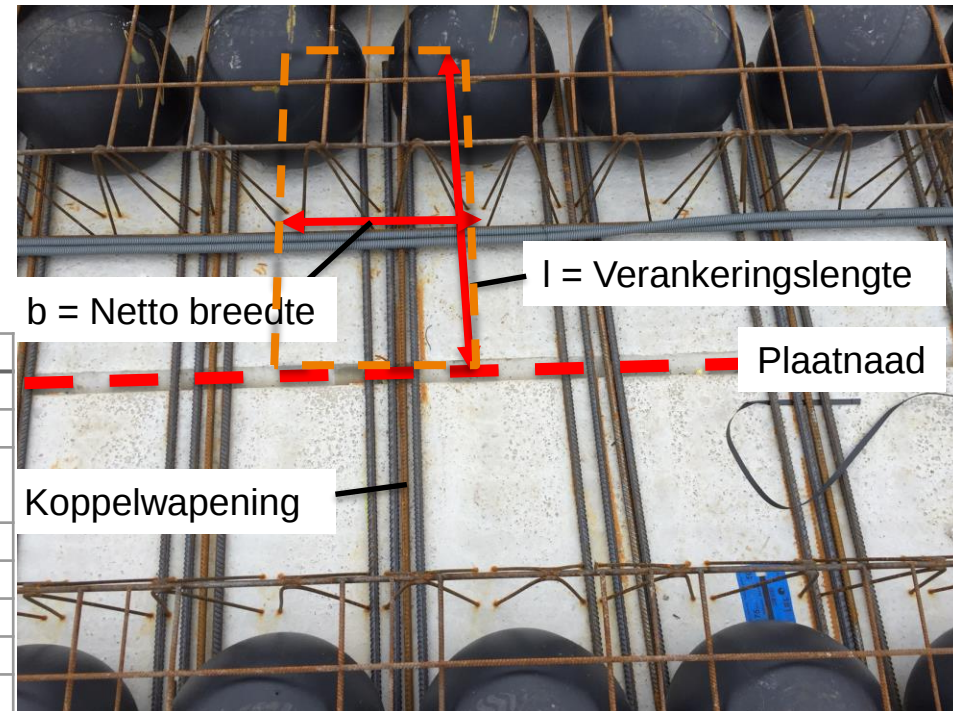
# CONSTRUCTIEVE ANALYSE - AANSLUITVLAK

› Toetsing volgens NEN-EN 1992-1-1

Uitgangspunten:

›  $f_{ck} = 35 \text{ Mpa}$  ;  $f_{yk} = 500 \text{ Mpa}$

› Aansluitvlak: “glad” ;  $c=0,2$  ;  $\mu = 0,6$

› Opp. reductie /bol =  $31102 \text{ mm}^2$

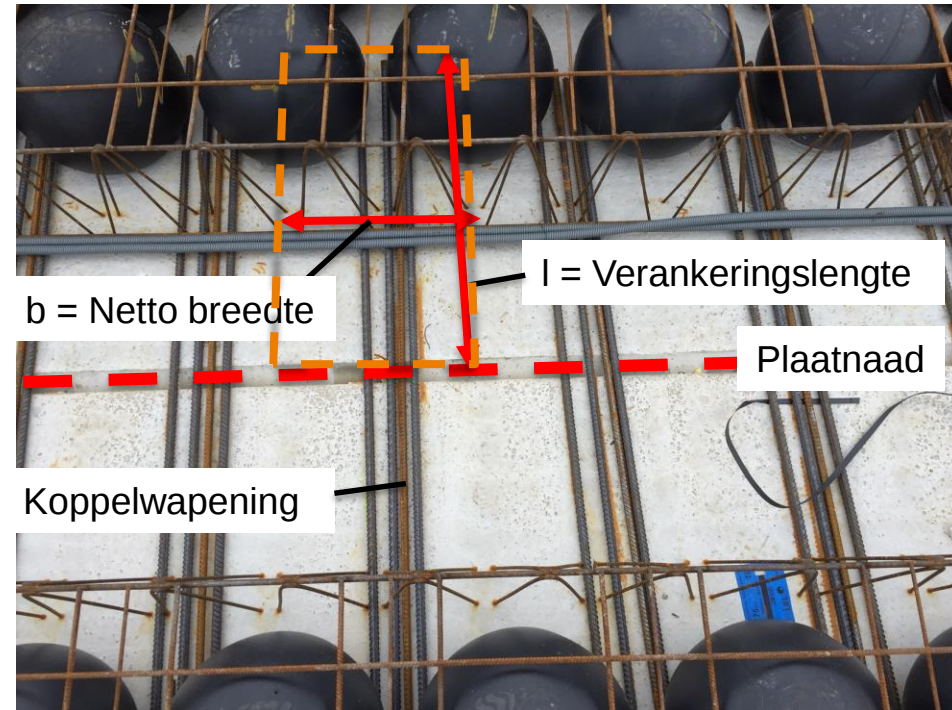
# CONSTRUCTIEVE ANALYSE - AANSLUITVLAK

- › Toetsing volgens ModelCode 2010

Uitgangspunten:

- ›  $f_{ck} = 35 \text{ Mpa}$  ;  $f_{yk} = 500 \text{ Mpa}$
- › Aansluitvlak: "smooth"  
 $c_a=0,2$  /  $c_r=0$  ;  $\kappa_1=0,5$  ;  $\kappa_2=1,1$  ;  $\mu = 0,6$
- › Overige parameters gelijk aan EN 1992-1-1
